# Wasserland Steiermark

## WANDERBARE FLÜSSE

FISCHE WANDERN WIEDER IN DEN STEIRISCHEN FLÜSSEN

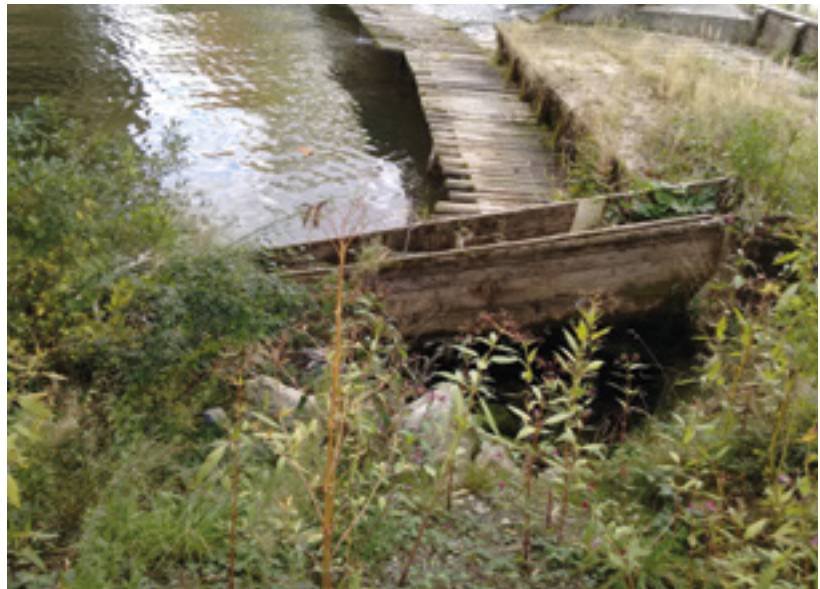
Abb. 4: Fischleiter, Mürz Kindberg; errichtet um 1950 © Land Steiermark

Als Beispiel hierfür kann an dieser Stelle eine „Fischleiter“ aus den 1950er Jahren bei einem Mürz-Kraftwerk in Kindberg angeführt werden (Abbildung 4). Diese Anlage, die heute nur noch in Resten erkennbar ist, war bis vor etwa 10 Jahren in Betrieb und wurde dann durch eine neue Wanderhilfe am gegenüberliegenden Mürzufer ersetzt.

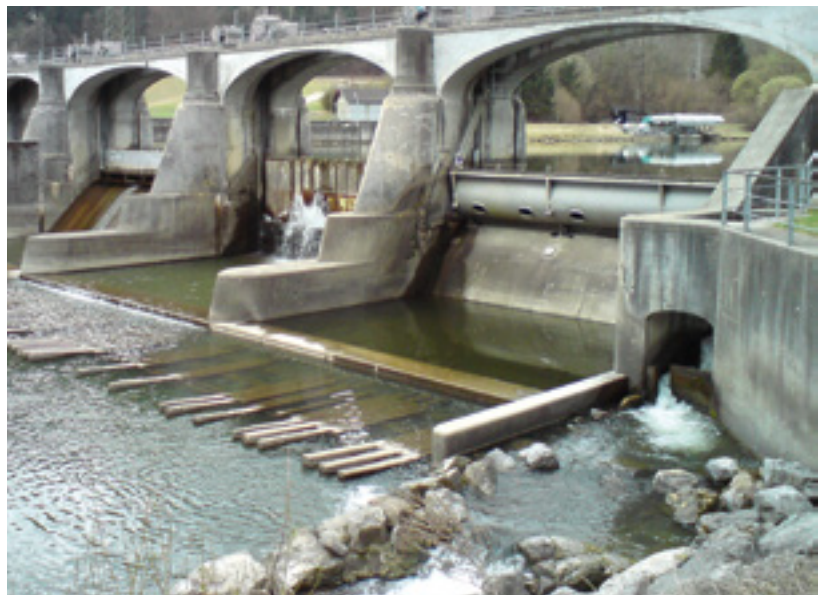
Abb. 6: Technischer Beckenpass, sogenannte „Cail'sche Treppe“ aus dem Jahr 1906 – Wehranlage Adriach – Mur © Land Steiermark

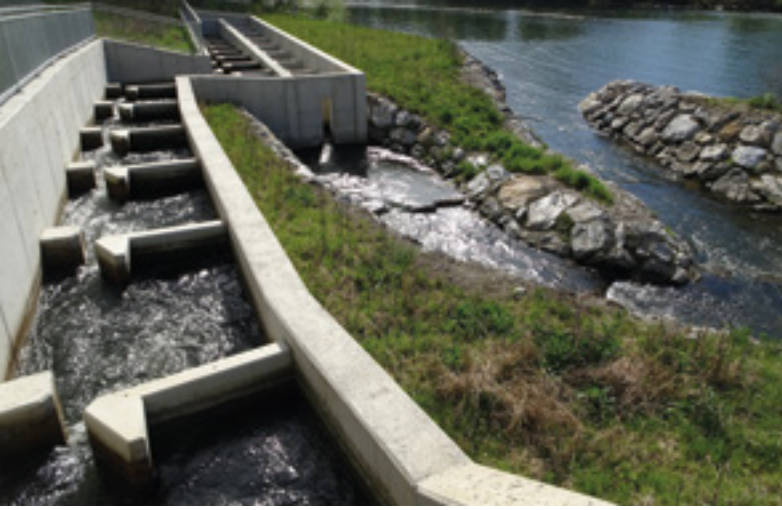
Abb. 7: Schlitzpass - KW Peggau - Mur © Schmid / IB Parthl

Schlitzpässe sind technische Bauwerke, welche mit kontinuierlicher Sohlneigung ausgeführt werden und das Gefälle an den entsprechend dimensionierten Querelementen (Schlitzen) punktuell abbauen. Schlitzpässe kommen in der Regel betonierte, als Fertigteilelement oder in Ortbeton zur Ausführung (Abbildung 7). Als wassersparende Variante zum Schlitzpass ist der enature®-Fischpass zu

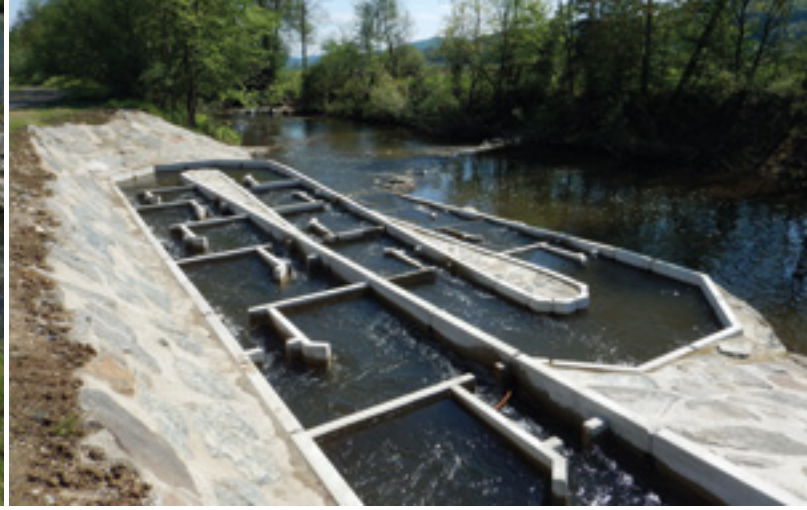
Abb. 8: enature®-Fischpass – KW Gleinstätten – Sulm © Abteilung 14

verstehen, welcher als erprobte FAH anzusehen ist (Abbildung 8).

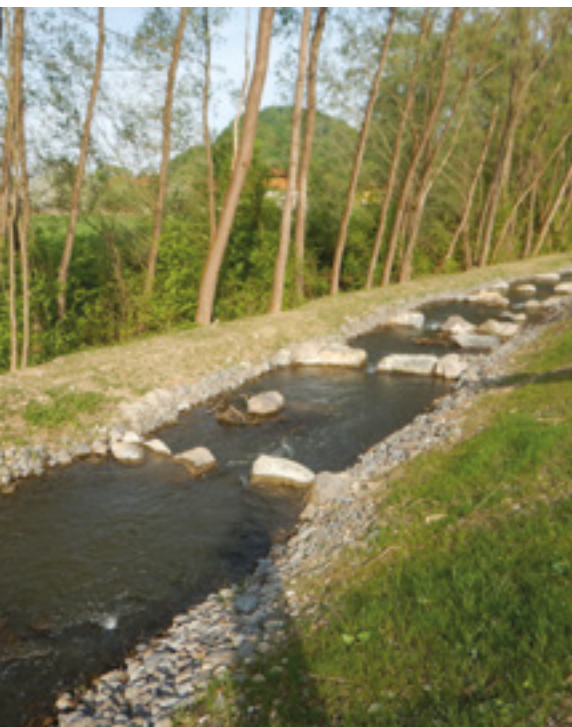
Abb. 9: Naturnaher Beckenpass - KW Kainach - Kainach © Abteilung 14

Der naturnahe Beckenpass baut die zu überwindende Höhe in Kaskaden ab, welche aus aneinander gereihten Becken mit Tiefstellen (Kolke) bestehen. Das charakteristische Strömungsbild dieses Bautyps ergibt sich durch die alternierenden Schlitze in den, aus Wasserbausteinen geformten, Riegeln (Abbildung 9).

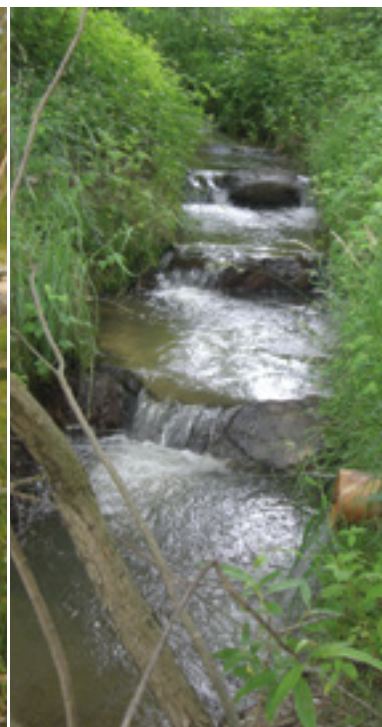
Abb. 10: Alter Bautyp eines Beckenpasses mit abgelöstem Überfall © Abteilung 14

Beckenpässe werden auch gegenwärtig noch zu Unrecht als nicht funktional angesehen. Dieses Vorurteil rührt von den oftmals alten Bauweisen mit abgelösten Überfällen

und unzureichendem Wasserpolster (Abbildung 10). Derartige Beckenpässe waren vor allem für sohlorientierte Fischarten nicht passierbar. Unter Beachtung der gegenwärtigen Planungsgrundlagen treten diese Mängel nicht mehr auf.

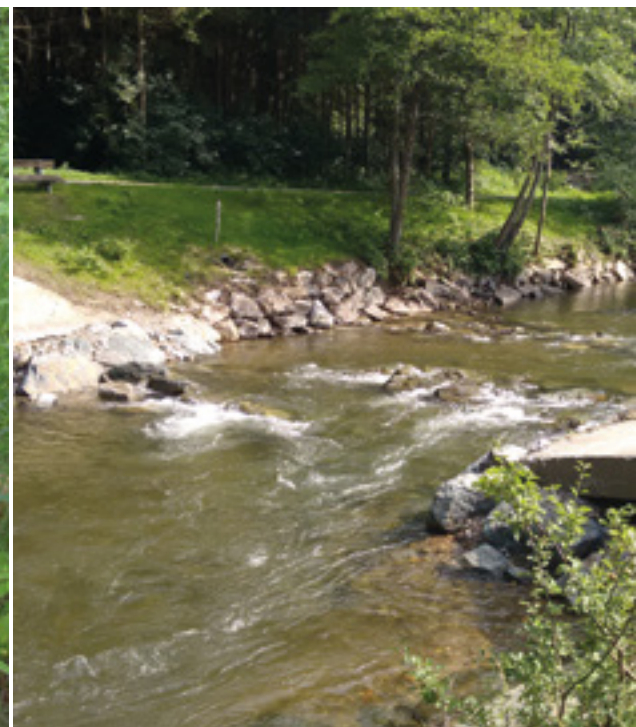
Abb. 11: Aufgelöste Rampe - Sulm © Abteilung 14

Rampenbauwerke werden in der Regel im Gewässer angeordnet und sind auch bei schwankenden Wasserständen und Durchflüssen funktional. Durch diese Eigenschaften werden sie vorwiegend bei der Sanierung von Querbauten mit

schutzwassertechnischen Hintergründen beziehungsweise bei aufgelassenen Wehranlagen umgesetzt (Abbildung 11).

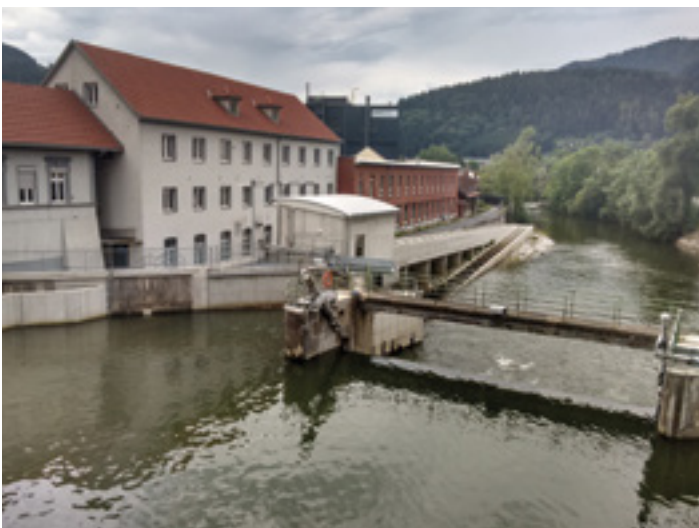
Abb. 12: Kombination aus verschiedenen FAH-Typen - KW Andrieu - Mürz © Mag. Ellinger

Die Nutzung der Wasserkraft hat in Österreich lange Tradition, sodass bestehende Anlagen teilweise bereits vor über 100 Jahren errichtet wurden. Die zum Zeitpunkt der Errichtung dieser Anlagen geltenden Planungsanforderungen nahmen nur in den seltensten Fällen Rücksicht auf die Fischwanderung. Vor allem bei Wehranlagen mit großen Fallhöhen stellt die nachträgliche Errichtung einer Fischaufstiegshilfe oftmals eine technische Herausforderung dar, da die vorhandenen Platzverhältnisse meist sehr begrenzt sind. Eine solche Situation bildet das Wasserkraftwerk Andrieu bei Bruck an der Mur sehr gut ab (Abbildung 12).

Das Wasserkraftwerk befindet sich im Bereich der Mündung der Mürz in die Mur und verfügt über zwei Wehranlagen. Da die Betriebsgebäude bis an das Ufer der Mürz reichen, wurde zur Herstellung der Durchgängigkeit ein Schlitzpass an den Wänden angebracht. Um die beiden Wehran-

lagen, mit einer Gesamtfallhöhe von 7,8 m überwinden zu können, war es erforderlich die Bautypen Schlitzpass, Umgehungsgerinne und Beckenpass miteinander zu kombinieren.

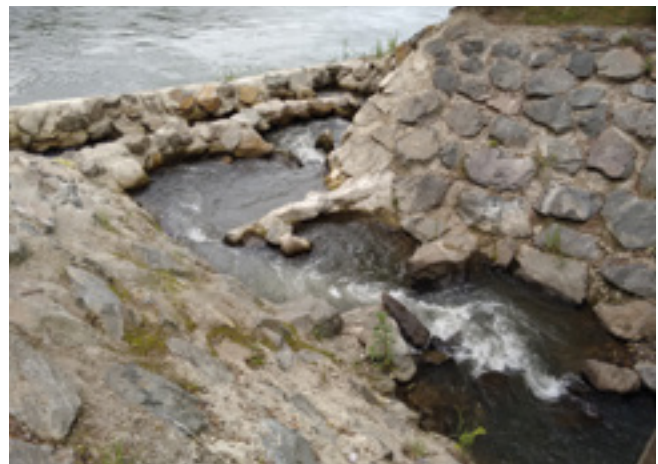
Abb. 18: Beckenpass als FAH-Einstieg beim KW Obervogau © Abteilung 14

Mit der Errichtung einer Fischaufstiegsschnecke an der Sulm und einer Kombination aus Raugerinne-Beckenpass (Abbildung 18), Um-

gehungsgerinne und einem Schlitzpass am KW Obervogau konnte diese Situation entschärft und die flussauf gelegenen Regionen wieder angebunden werden.

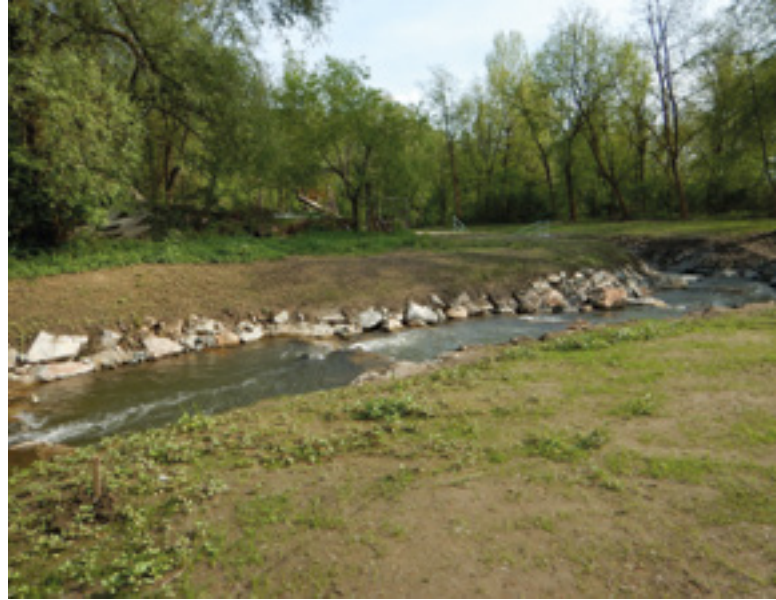
Abb. 21: Beckenpass als Verbindung zwischen Weissenegger Mühlkanal und Begleitgraben des KW Gabersdorf © Abteilung 14

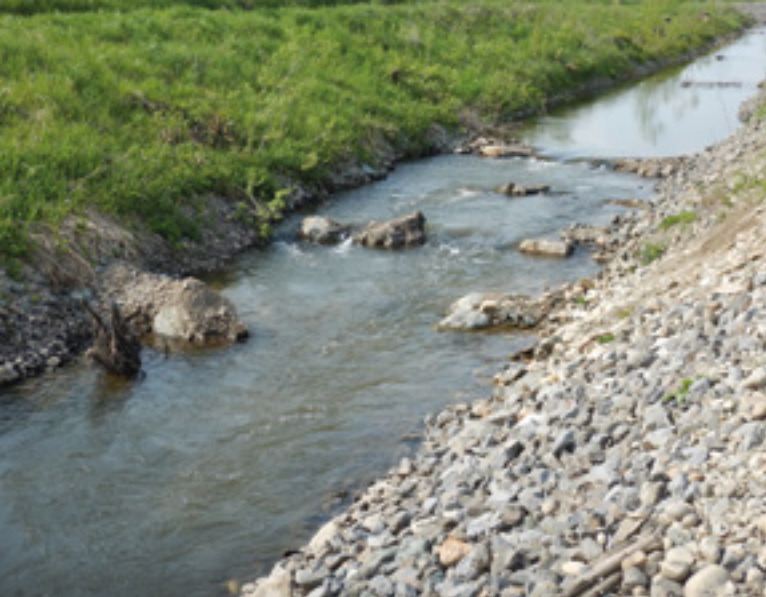
Abb. 22: Naturnahes Umgehungsgerinne beim KW Gabersdorf © Abteilung 14

Der Begleitgraben wurde ähnlich der Fischwanderhilfe beim KW Obervogau zu einem naturnahen Umgehungsgerinne umgestaltet (Abbildung 22). Die obere Verbindung zurück in die Mur erfolgt schließlich wieder in Form eines Schlitzpasses.

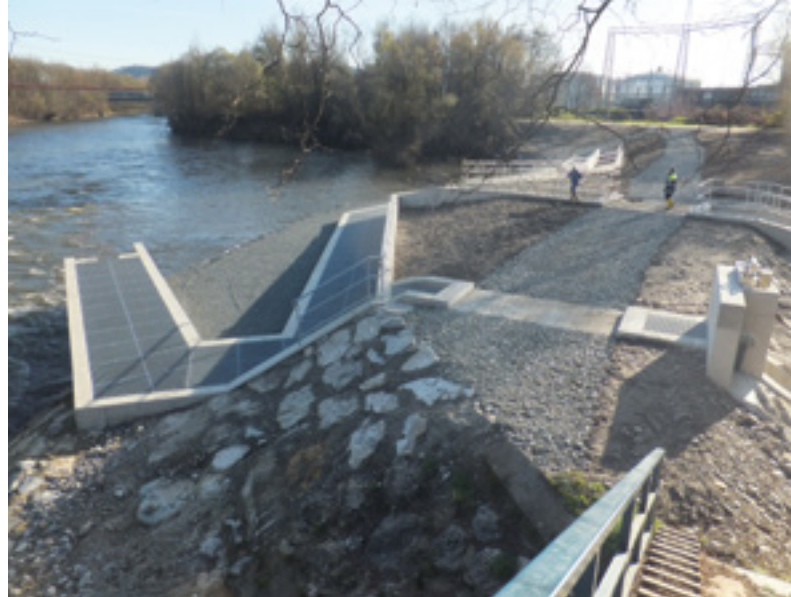
Abb. 23: Schlitzpass mit Gitterabdeckung am unteren Ende der FAH des KW Mellach © Schmid / IB Parthl

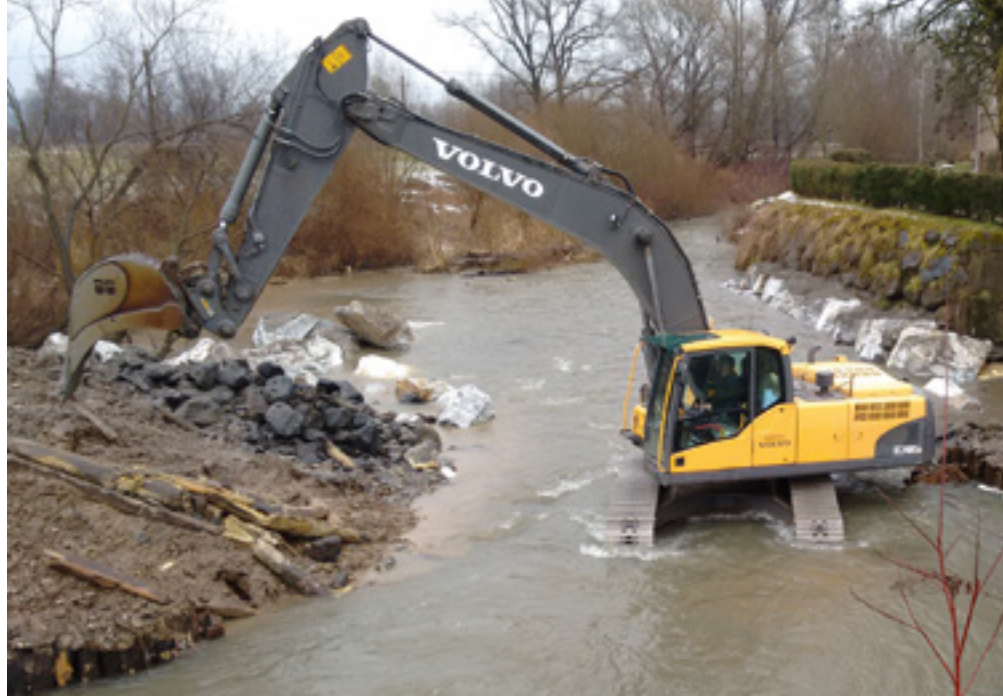
Abb. 30: Abriss des Streichwehres © Abteilung 14

Die „alte Kainach“ war im Laufe der Jahre stark verlandet. So wurde zu Beginn der Bauarbeiten das Streichwehr schrittweise unter Beobachtung der Gewässersohle entfernt (Abbildung 30).

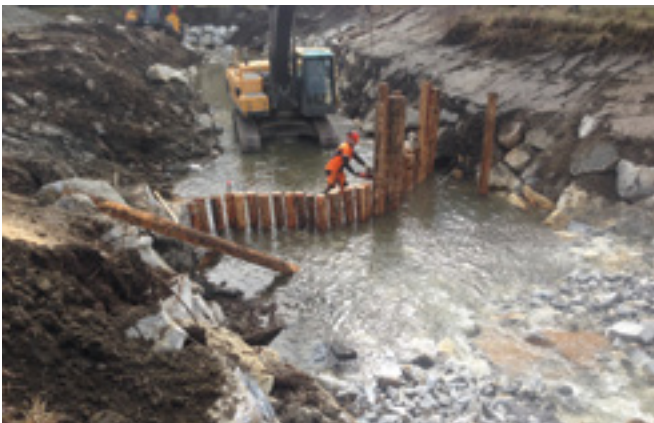
Abb. 31: Querriegel aus Holzpiloten und Steinen, im Bau © G. Parthl / IB Parthl

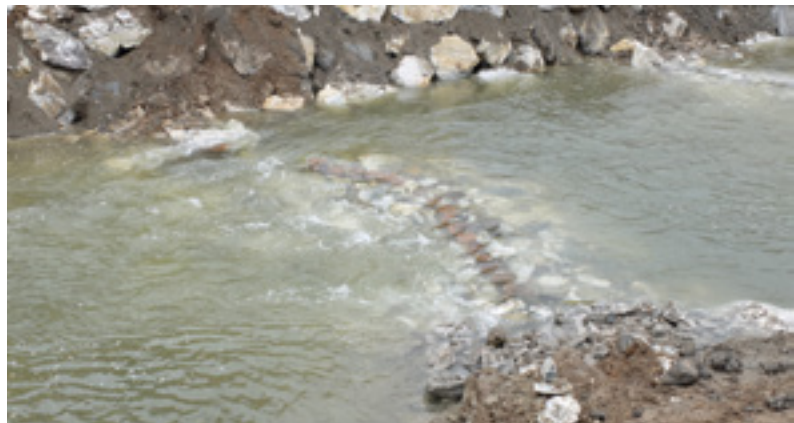
Abb. 32: Querriegel aus Holzpiloten und Steinen, nach Fertigstellung © Abteilung 14

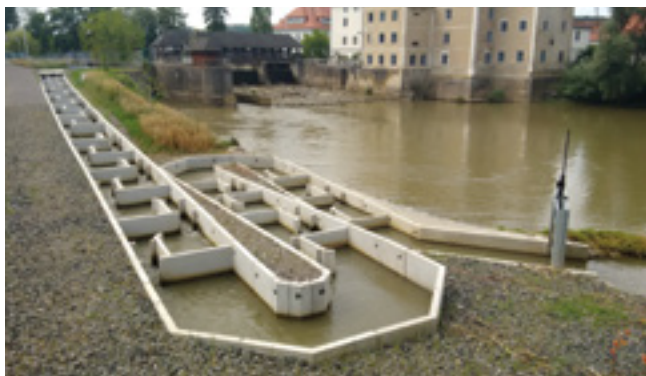
Abb. 40: Adaptierter technischer Schlitzpass - KW Berghofer-Mühle © Abteilung 14

ten, wurde in den fünf als naturnaher Beckenpass ausgeführten Fischwanderhilfen dokumentiert. In den adaptierten technischen Schlitzpässen (System e-nature) konnten insgesamt 3.968 Individuen aus 19 Arten dokumentiert werden. Die Fischauftiegschnecke lieferte mit 1.966 Individuen aus 16 Arten ebenfalls positive Erkenntnisse für diese Ausführungsvariante und erzielte ähnliche Ergebnisse wie die Kombinationsvariante aus Vertical-Slot-Fishpass (VSP) mit anschließendem naturnahen Beckenpass (1.975 Individuen, 14 Arten).

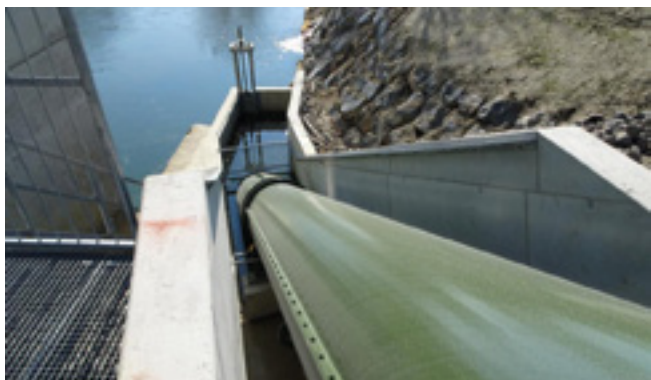
Abb. 41: Fischaufstiegsschnecke (System Rehart/Strasser) – KW Lugitsch © Schmid / IB Parthl

Schließlich kommt mit dem Einbau einer Fischaufstiegsschnecke (System Rehart/Strasser) beim KW Lugitsch auch einer der neuen Sondertypen

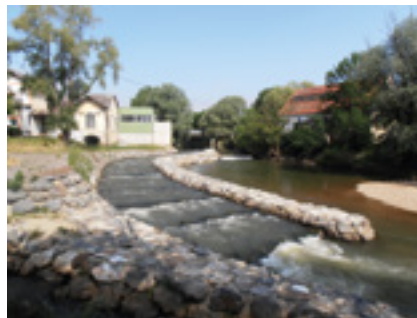
Abb. 44: Teilsohlrampe bei der ehemaligen Ertler-Mühle © Abteilung 14

Im Fall der ehemaligen Ertler-Mühle kam eine rund 10 m breite Teilsohlrampe mit 15 Becken zur Ausführung (Abbildung 44).

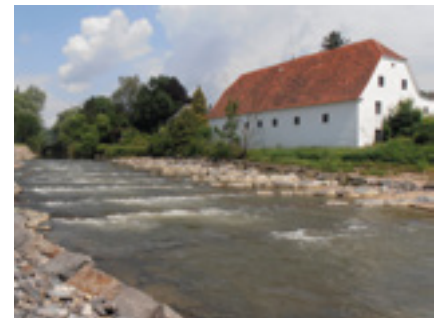
Abb. 45: Sohlrampe bei der ehemaligen Siebenauer-Mühle © Abteilung 14

Zwei weitere Sohlstufen sind an den ehemaligen Mühlenstandorten der Ertler-Mühle (Fluss-km 245,95) und der Siebenauer-Mühle (Fluss-km 234,45) situiert. Beide Stufen waren nach Einstellung des Mühlbetriebs aus schutzwasserbaulichen Gründen erhalten geblieben und wurden nunmehr zu fischpassierbaren Rampen umgebaut.

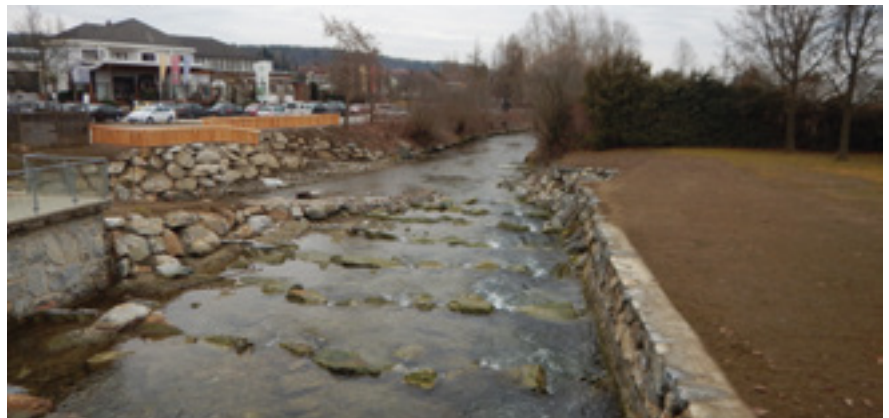
Abb. 47: Aufgelöste Rampe bei der Badeanlage St. Ruprecht © Abteilung 14
