Ist-Zustands- und Defizitanalyse für die Lafnitz zwischen Rohrbach und der Staatsgrenze

Bericht-Nr. 14/1784-B03

- Auftraggeber: Amt der Steiermärkischen Landesregierung
Abteilung 14 – Wasserwirtschaft, Ressourcen und Nachhaltigkeit
Wartingergasse 43
8010 Graz
Bearbeiter: Dr. Urs Lesky

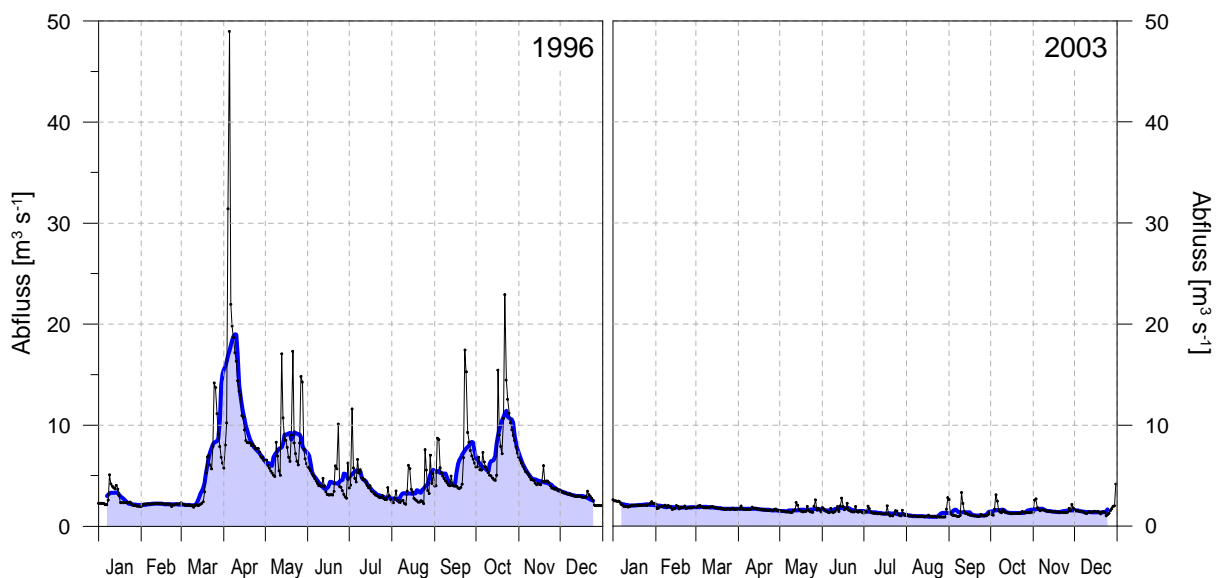
Abb. 3. Mittlere Tagesabflüsse der Lafnitz am Pegel Wörth in einem feuchten (links) und trockenen (rechts) Jahr. Die blaue Linie zeigt das gleitende Mittel über eine Periode von zwei Wochen. Quelle: Amt der Stmk. Landesregierung, Abt. 14.

des Pegels Wörth den Unterschied des jährlichen Abflusses in einer typischen feuchten (1996) und einer extrem trockenen Periode (2003).

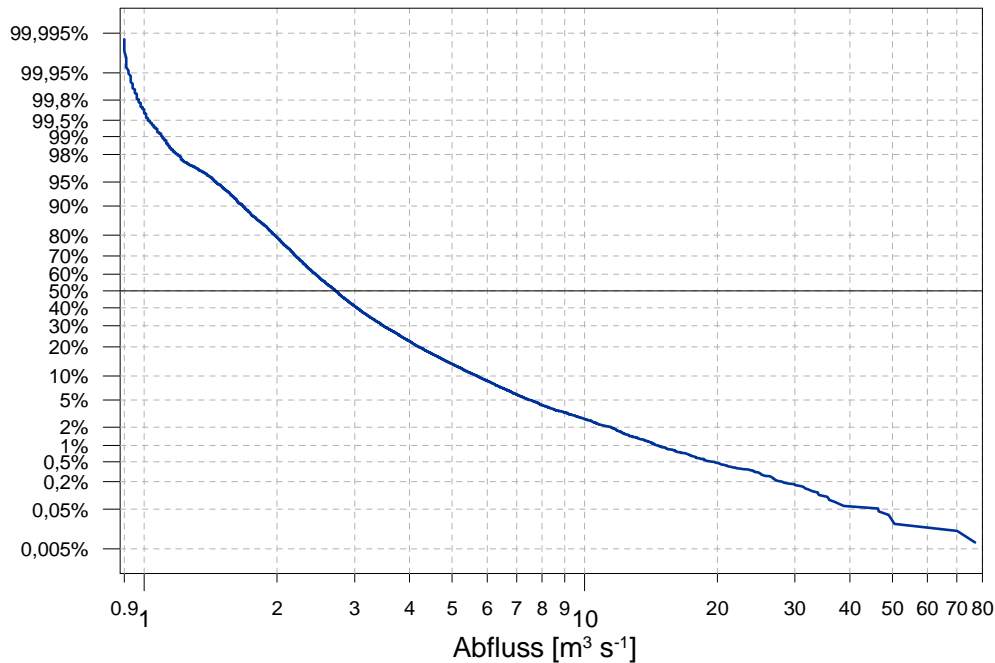
Abb. 4. Wahrscheinlichkeitsplot des Abflusses der Lafnitz am Pegel Wörth im Zeitraum 1977–2013 auf Basis von Tagesmittelwerten. Quelle: Amt der Stmk. Landesregierung, Abt. 14.

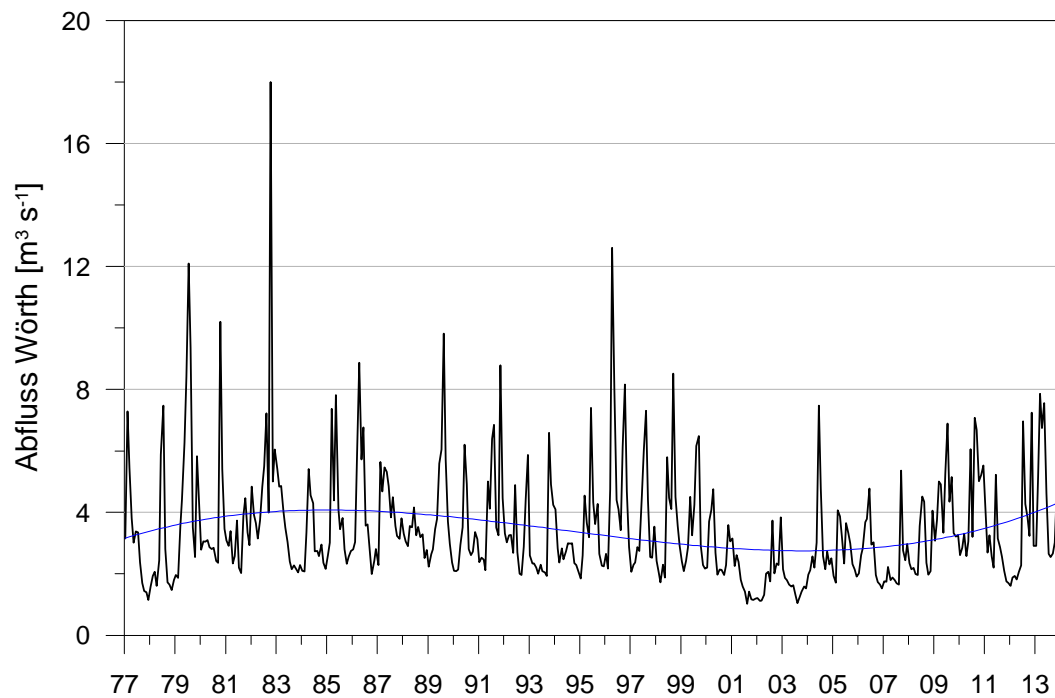
Abb. 5. Monatsmittel der Abflüsse der Lafnitz am Pegel Wörth im Zeitraum 1977–2013. Das als blaue Linie eingezeichnete Polynom der Datenreihe verdeutlicht den Langzeittrend. Quelle: Amt der Stmk. Landesregierung, Abt. 14.

In der Langzeitreihe des Pegel Wörth lassen sich im Zeitraum 1977–2013 (Monatsmittel) die Auswirkungen feuchter bzw. trockener Perioden auf den Abfluss der Lafnitz deutlich erkennen. So herrschte im Zeitraum von 1980–1990 eine Feuchtperiode vor, was sich sowohl in höheren Spitzenabflüssen als auch im Anstieg der Trendlinie erkennen lässt. Von 2001 bis 2003 führte eine ausgesprochene Trockenphase mit wenig Niederschlägen zu einer extremen Niederwassersituation (Abb. 5). Am 24.08. im Ausnahmejahr 2003 erreichte der Pegel Eltendorf $1,8 \text{ m}^3 \text{ s}^{-1}$ das niederste gemessene Niederwasser seit 1979 (Hydrographisches Jahrbuch 2011). (Nur am Rande sei angemerkt, dass die Trockenphase 2001–2003 den intensiven Untersuchungen während des LIFE-Projekts unmittelbar vorausging.)

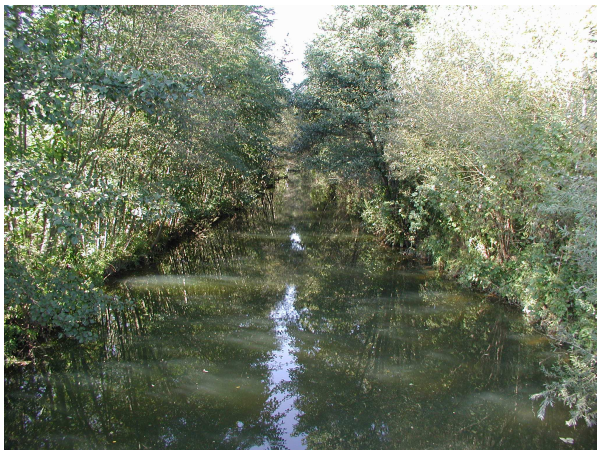
Abb. 7. Staustrecke stromauf der Wehranlage des KW Kottulinsky in Neudau (30.09.2002).

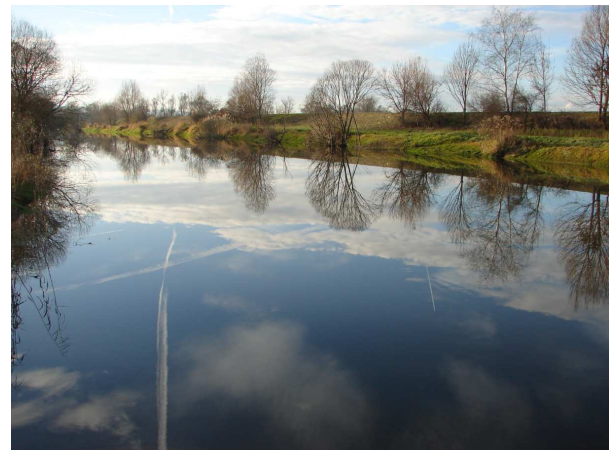
Abb. 8. Staustrecke stromauf der Sohlrampe unterhalb der Rittscheinmündung (Königsdorf; November 2006).

Ein neuer Stau entstand jedoch durch die Aufhöhung der Rampe stromab der *Rittscheinmündung*. Diese Maßnahme diente der Dotation der Alten Rittschein. Die Sohlrampe stromab der Rittschein ist eine der höchsten zwischen Feistritz und Staatsgrenze. Es gibt zwar auch stromauf anderer Rampen Flussabschnitte mit verändertem Fließverhalten (z.B. stromauf der Rampen Höhe Rustenbach); sie sind jedoch deutlich kürzer als jene bei der Rittschein. Auch der Stau beim Philowehr ist mit rd. 100 m vergleichsweise kurz. Eine sichere Abgrenzung der

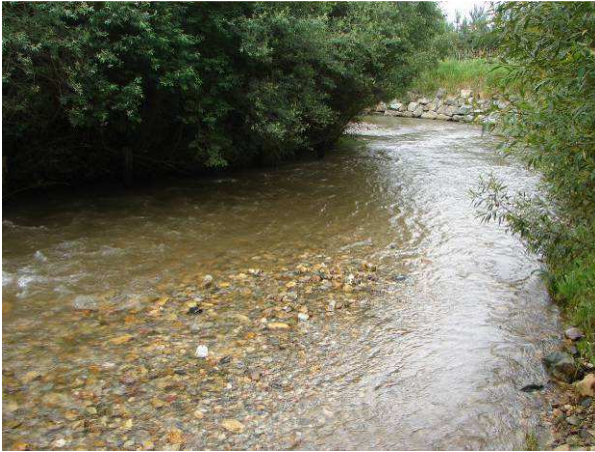
Abb. 9. Restwasserstrecken der Kraftwerke Großschedlmühle (Abschnitt ca. 100 m stromab der Bundesstraße bei leichtem Überwasser, im Hintergrund lokale Sicherung für einen rechtsufrig angrenzenden Fischteich (22.06.2006).

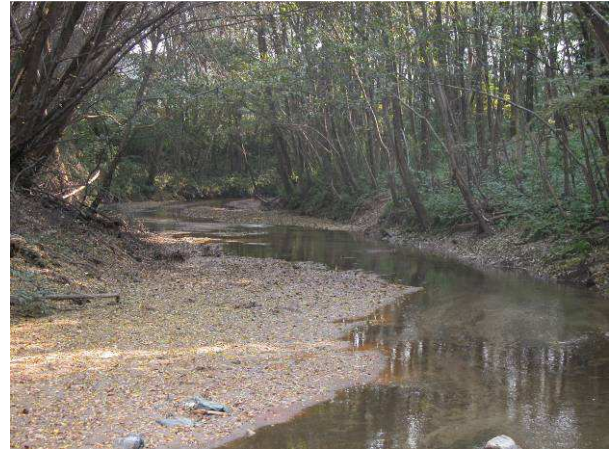
Abb. 10. Restwasserstrecke Maierhofer/Wörth. Beschatteter oberer Abschnitt (13.10.2005).

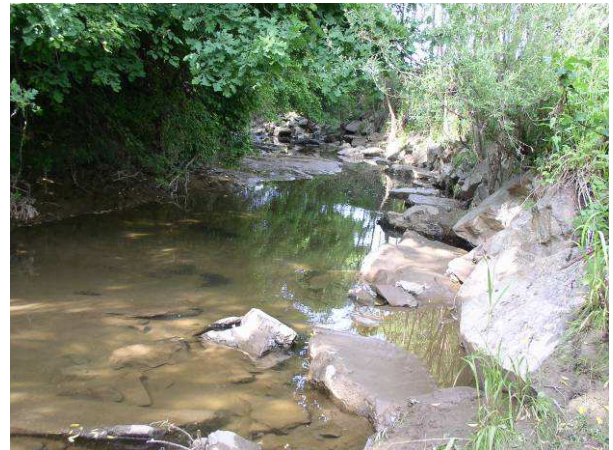
Abb. 11. Restwasserstrecke Hammermühle/Kottulinsky. Links: Hochwasserentlastung mit alter Dotation von 10 L s^{-1} (30.09.2002), rechts: verlandeter unterer Abschnitt (23.05.2005).

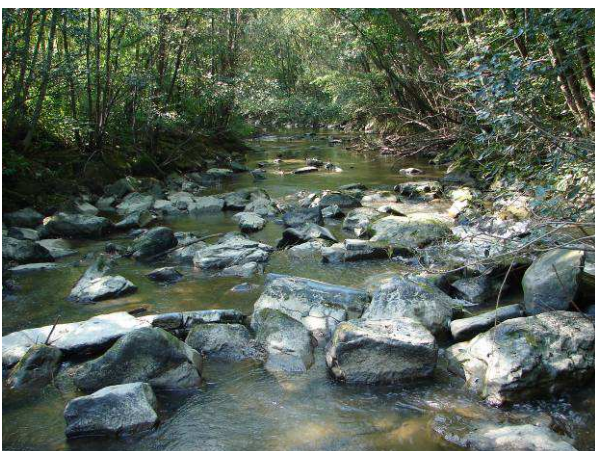
Abb. 12. Restwasserstrecke Neudau zwischen Philowehr und Rohrbrunner Kastell. Links: unmittelbar unterhalb des Philowehrs, rechts: naturnaher Abschnitt Höhe Sauberg.

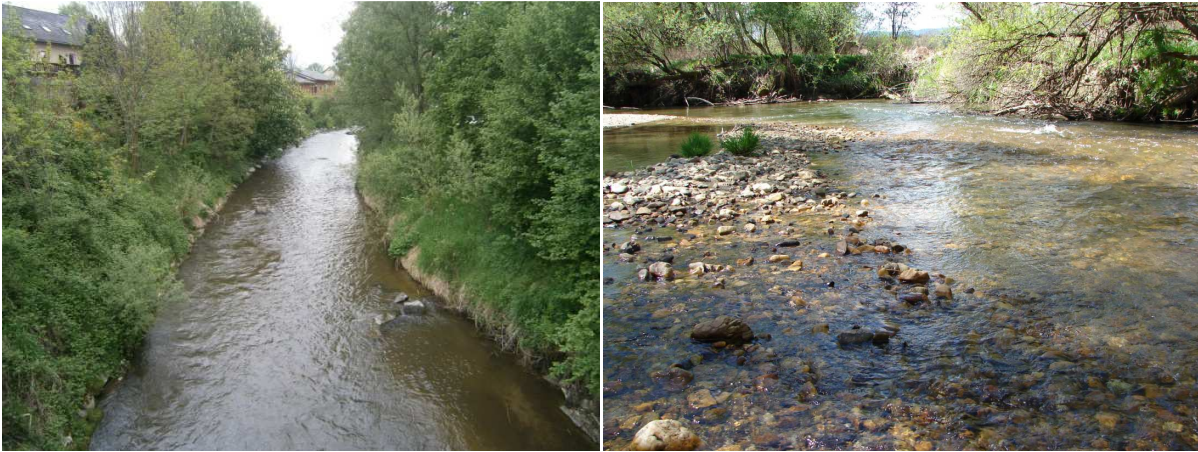
Abb. 13. Links: regulierte Abschnitt in der Ortschaft Lafnitz (April 2014; Teilabschnitt 6b), rechts: natürlicher, hoch dynamischer Flussverlauf Höhe Loipersdorf-Kitzladen (April 2011) (Teilabschnitt 7)

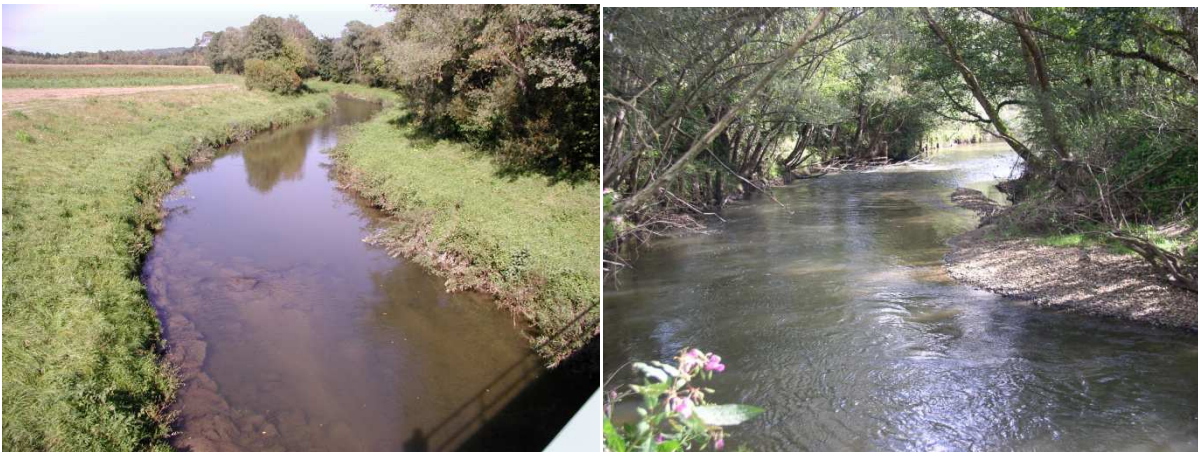
Abb. 14. Links: Regulierungsstrecke stromauf der Hackerberg-Brücke (30.08.2002, Teilabschnitt 9a), rechts: stromauf der Safen-Mündung (22.09.2004, Teilabschnitt 9c).

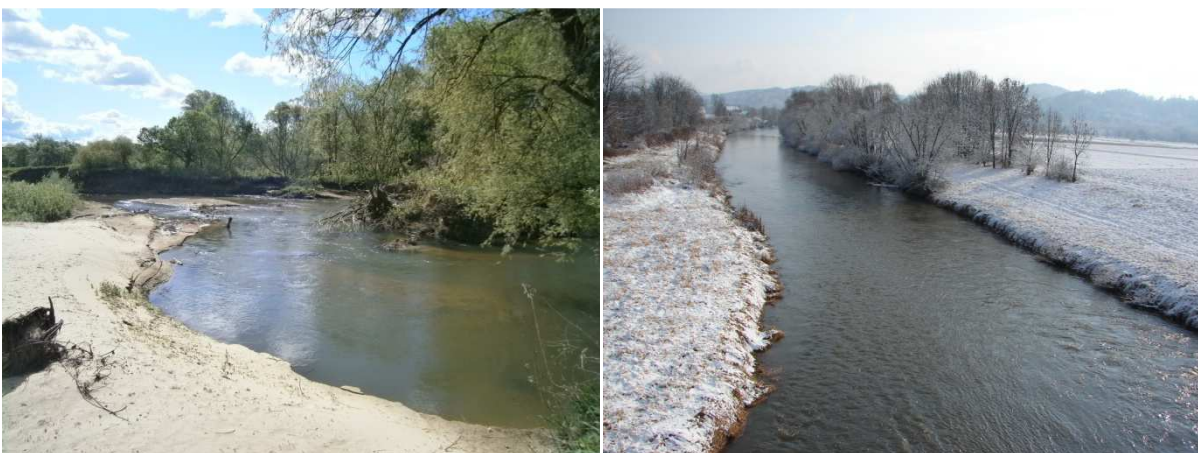
Abb. 15. Links: Naturstrecke zwischen Safen-Mündung und Fritzmühle (April 2014, Teilabschnitt 10), rechts: regulierter Abschnitt Höhe Königsdorf (25.01.2007, Teilabschnitt 12).

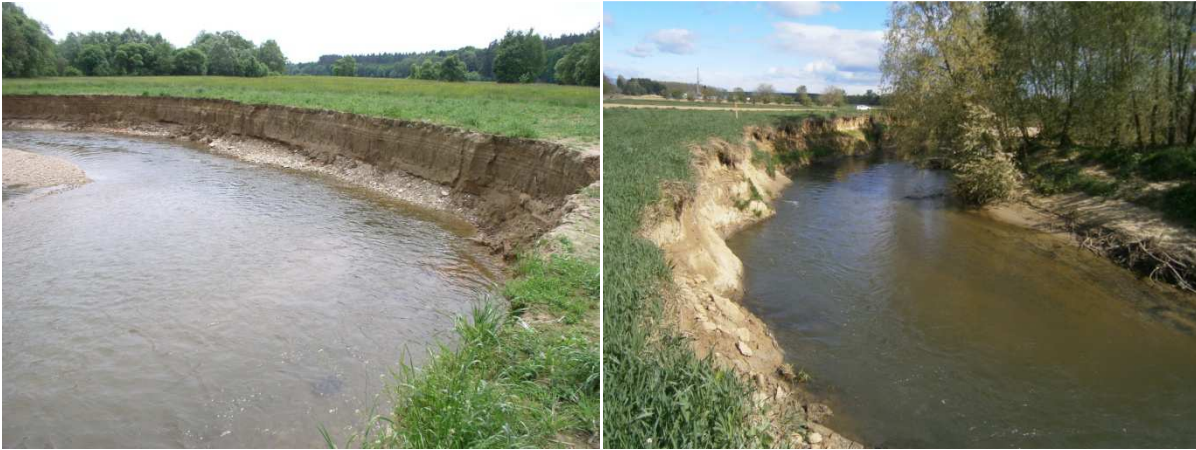
Abb. 17. Links: Uferanriss in einem gehölzfreien Abschnitt Höhe Loipersdorf-Kitzladen (23.05.2005). Rechts: Fehlende Pufferstreifen gegen die angrenzenden landwirtschaftlichen Flächen stromab der Safen-Mündung (April 2014).

Im Zuge von Wat-Befischungen konnte zudem oft ein relativ hoher Anteil an sandigen Sedimenten in den ansonsten kiesigen Flussabschnitten der Äschenregion beobachtet werden. Dieser Befund könnte auch auf die häufigen Uferanrisse in der Naturstrecke Höhe Loipersdorf-Kitzladen zurückzuführen sein. Dass in diesem Abschnitt oftmals Gehölze auf den Böschungen fehlen, könnte die Ufererosion und damit den Sandeintrag fördern.

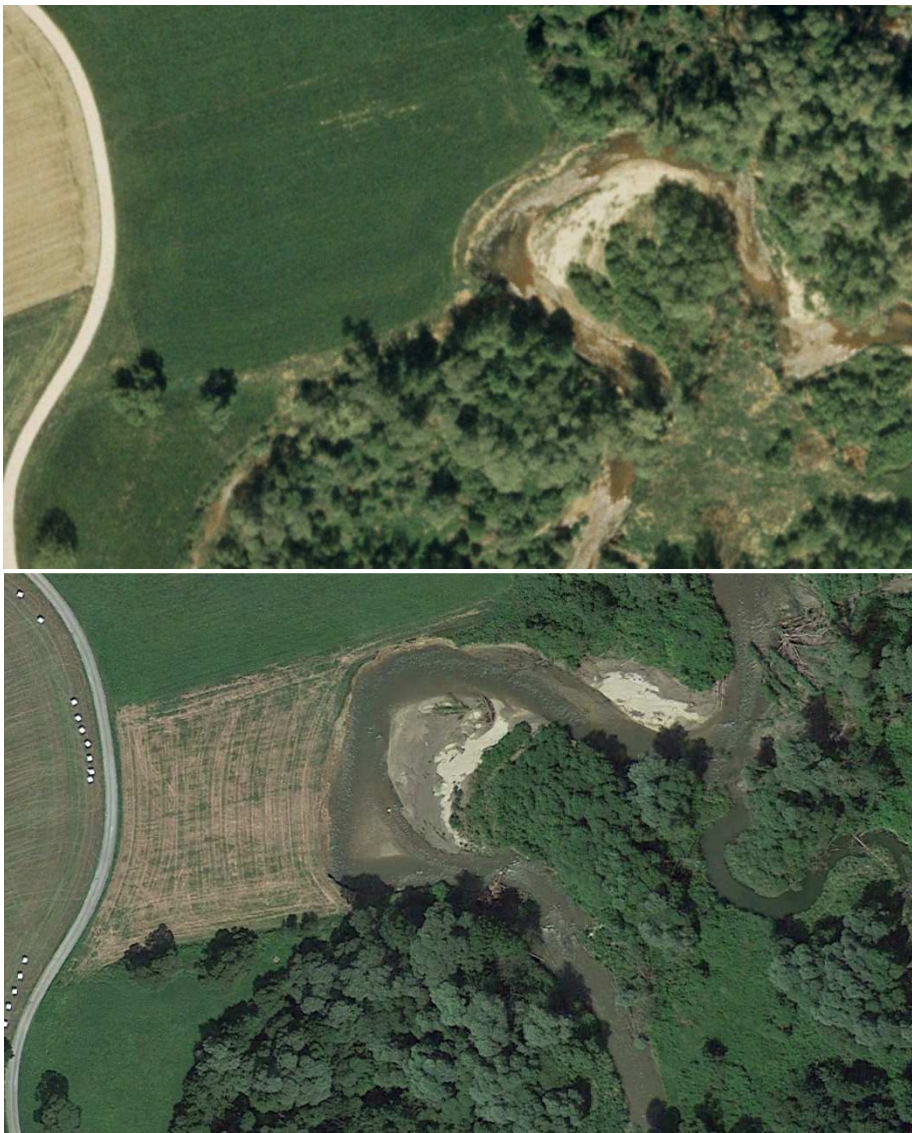
Abb. 18. Laterale Erosion in Abschnitten ohne Ufergehölze zwischen 2000 (oben) und 2012 (unten).
Quelle: Google Earth, Abschnitt Loipersdorf-Kitzladen.

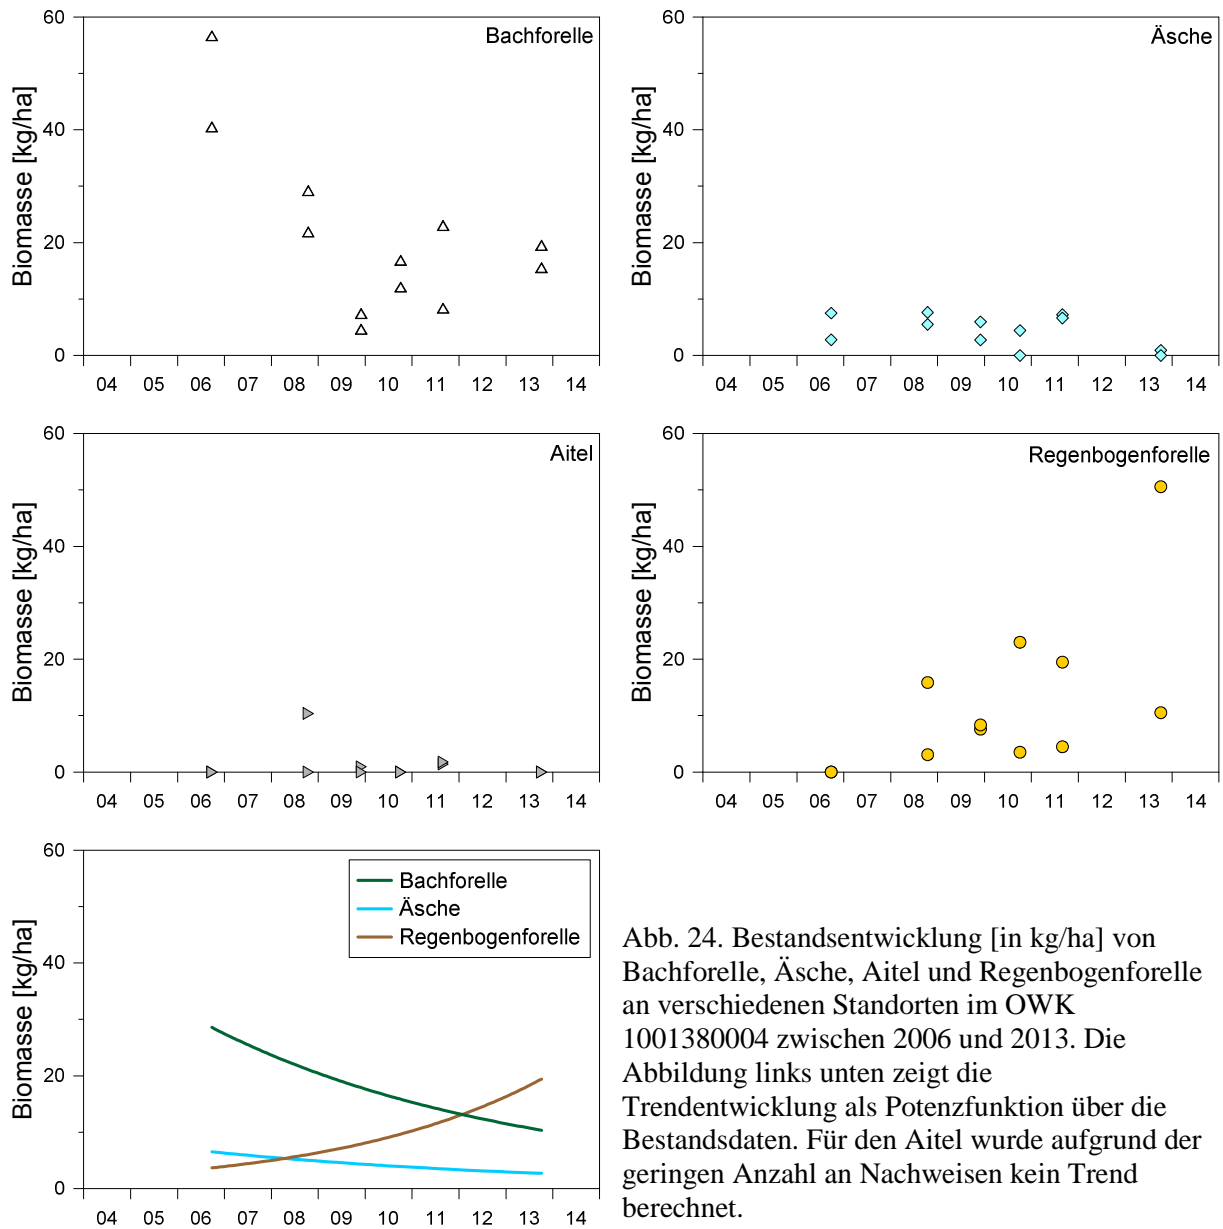
Abb. 24. Bestandsentwicklung [in kg/ha] von Bachforelle, Äsche, Aitel und Regenbogenforelle an verschiedenen Standorten im OWK 1001380004 zwischen 2006 und 2013. Die Abbildung links unten zeigt die Trendentwicklung als Potenzfunktion über die Bestandsdaten. Für den Aitel wurde aufgrund der geringen Anzahl an Nachweisen kein Trend berechnet.

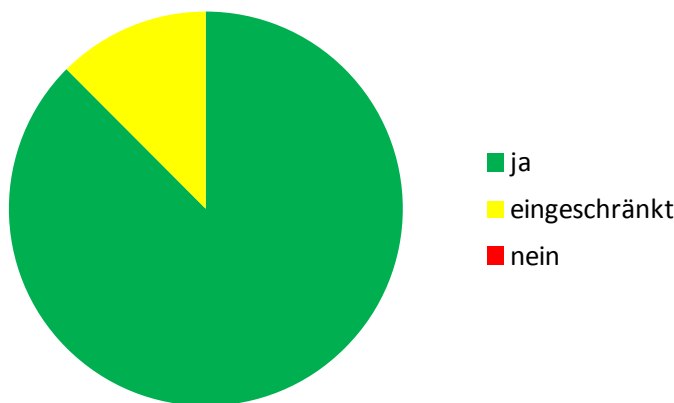
Abb. 26. Relative Anteile der Querbauwerke im OWK 1001380004, bewertet nach ihrer Fischpassierbarkeit (N = 16 auf 4,4 km).

Von den verbliebenen 13 Querbauwerken sind 11 als fischpassierbar, zwei nur als eingeschränkt passierbar (km 87,15 und 86,79).

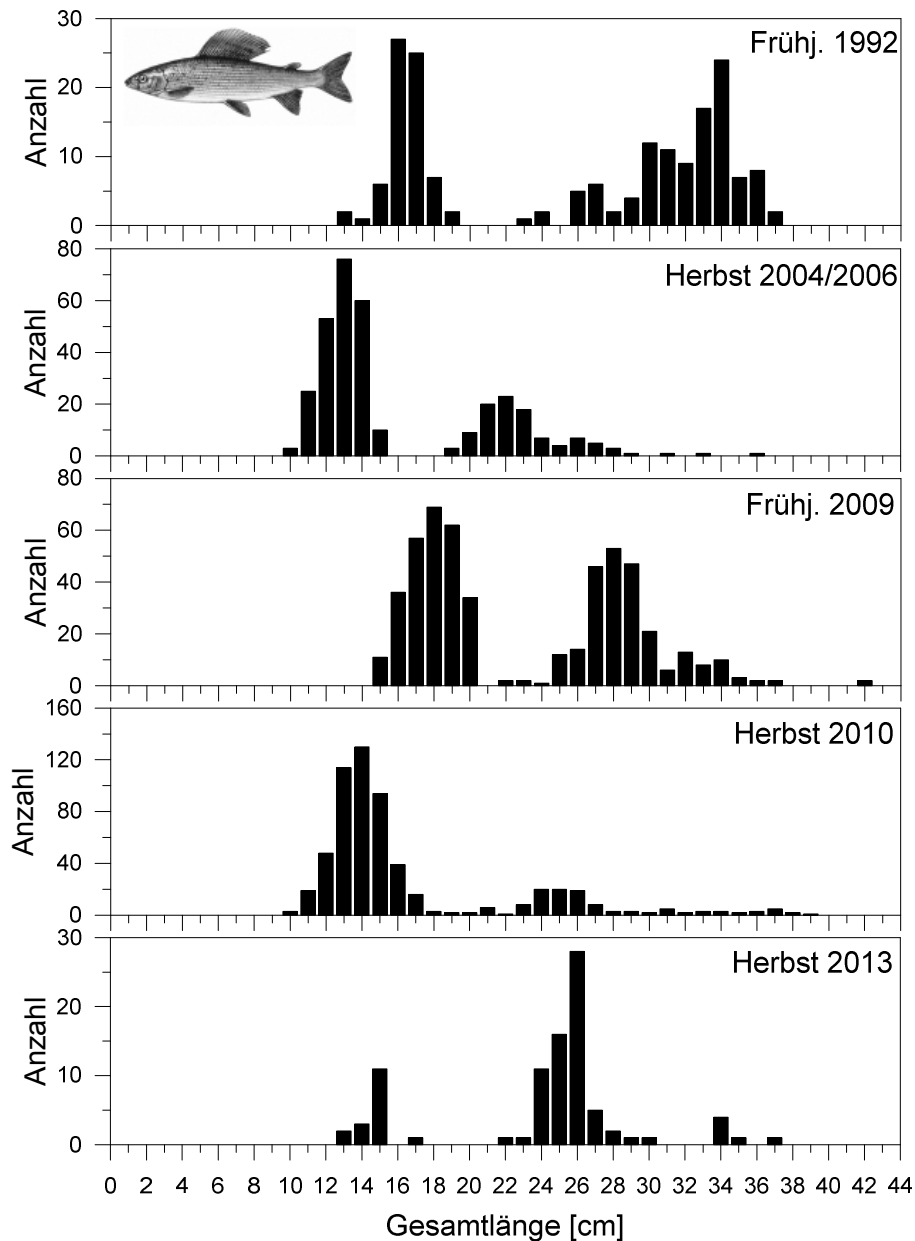
Abb. 28. Längen-Häufigkeitsverteilung der Äsche in den Jahren 1992 (Aufnahme BAW Scharfling), 2004/2006 (LIFE-Projekt) sowie 2009–2013 (GZÜV und Äschenprojekt).

Was sich jedoch im Bestand der Äsche geändert hat, ist die Größenverteilung dieser Art (Abb. 28). So lag der Anteil an Individuen >30 cm im Jahr 1992 mit 50% wesentlich höher als in den 2000er-Jahren (1–13%). Das bedeutet einen drastischen Rückgang an laichreifen Tieren, wenngleich umgekehrt zu betonen ist, dass die Reproduktion der Äsche in den letzten Jahren noch sehr gut funktionierte.

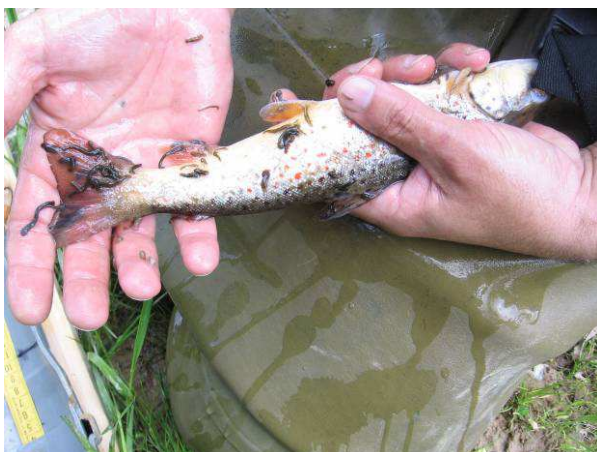
Abb. 31. Fischegel-Befall an einer Bachforelle am 10.05.2006 Höhe Loipersdorf.

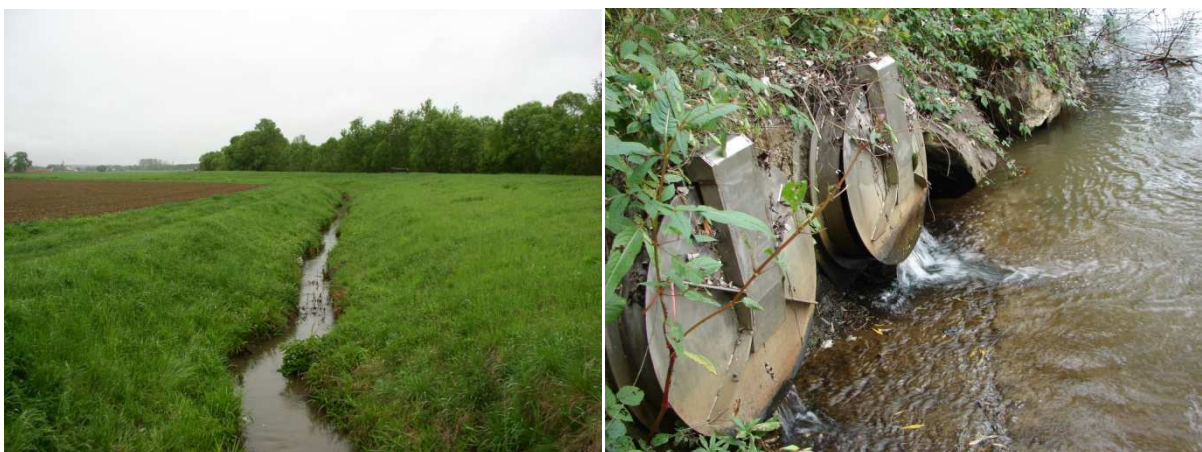
Abb. 36. Wörtherbach im Unterlauf und Einmündung auf Höhe „Wasseresel“ zum KW Kottulinsky.

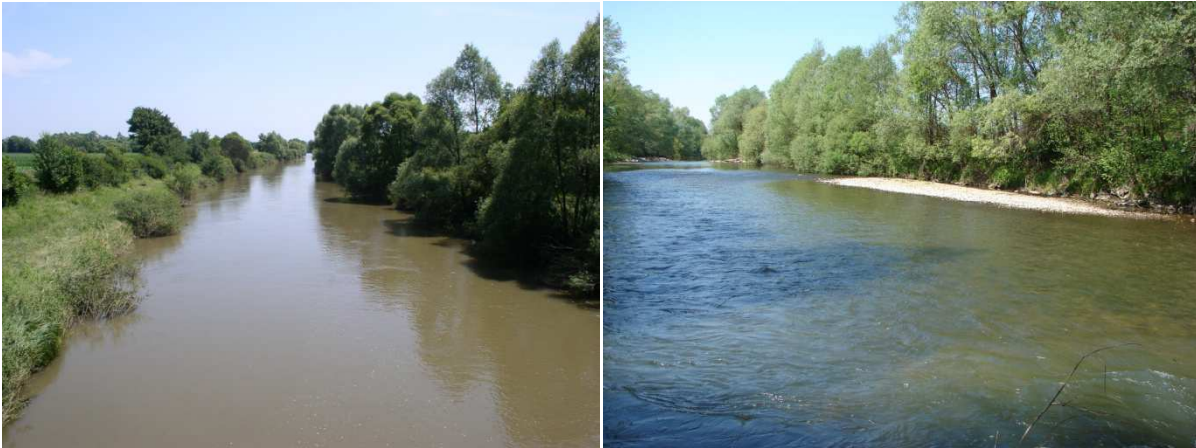
Abb. 39. Links: regulierte Lafnitz Höhe Poppendorf; kein Stromstrich erkennbar. Rechts: Nur sehr lokal gibt es laterale Anlandungen so wie hier stromab einer Buhne Höhe Eltendorf.

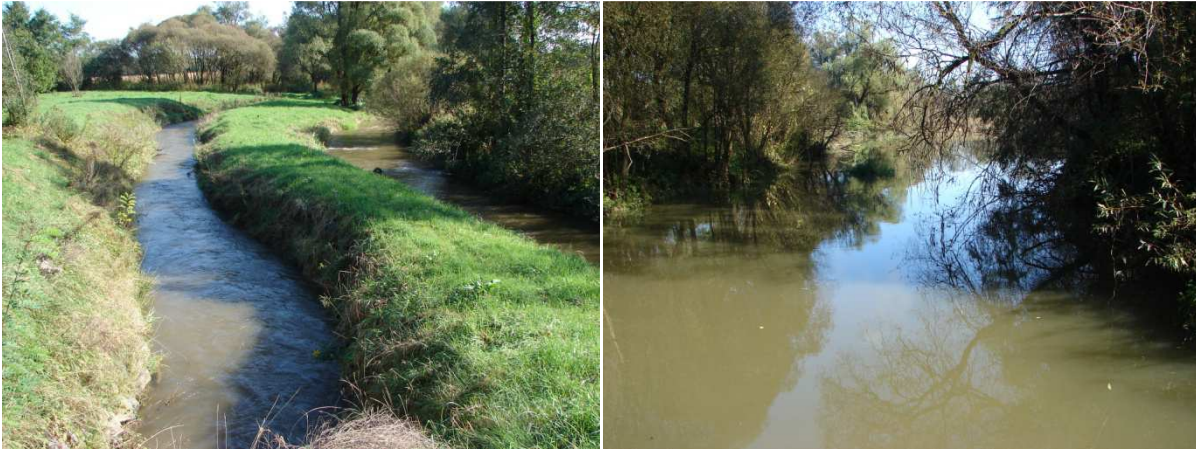
Abb. 42. Links: Einrinn in den Rustenbach, zugleich „Ausstieg“ in die Lafnitz für Fische, die das Altarm-System als FAH durchwandern, rechts: Altarm oberhalb der FAH am unteren Ende des Rustenbaches.

Ein gravierendes Missverhältnis zwischen der Durchwanderbarkeit der FAH einerseits und der Lage des Einstiegs bzw. der Eignung des Umgehungsgerinnes als Wanderkorridor andererseits besteht beim Rustenbach und beim Altarm Deutsch Minihof. In beiden Fällen dient ein langer Altarm als Wanderkorridor und ist aufgrund der geringen Fließgeschwindigkeit für rheophile Arten ungeeignet. Im Falle des Altarms Deutsch Minihof ist zudem der Einstieg verrohrt und war bei der Begehung am 08.09.2014 oberhalb der Verrohrung verklaust. Die entsprechenden Rampen (km 4,98, 4,71 und 2,80) müssen daher als Wanderhindernis angesehen werden.

Auch die hydro-morphologischen Defizite sind zumeist nicht erst im letzten Jahrzehnt zu Tage getreten, sondern waren bereits vor mehr 20 Jahren gegeben. Was sich in hydro-morphologischer Hinsicht geändert hat, ist die Art der Anbindung von Rustenbach und Altarm Deutsch Minihof an die Lafnitz. Die vergleichsweise geringe Dotation führte im Rustenbach in den letzten rund 10 Jahren zu einer zunehmenden Verlandung, was insbesondere im Bereich des ehemals mehrere Meter tiefen Wehrkolks und im unteren Abschnitt des Altarmsystems zu verfolgen war. Die zunehmende Einengung des ehemals breiten Flussbettes und die Verarmung der Fischgesellschaft konnte vom Verfasser im Laufe mehrerer Befischungen beobachtet werden. Hier wäre, wie bereits im LIFE-Projekt angemerkt, eine deutlich höhere Dotation erforderlich, die den Rustenbach wieder zu einem Fließgewässer macht.
