GEWÄSSERBEWIRTSCHAFTUNGSKONZEPT SAGGAUBACH/PÖSSNITZBACH GEWÄSSERÖKOLOGIE

Im Auftrag von Amt der Steiermärkischen Landesregierung
Abt. 14 Wasserwirtschaft, Ressourcen und Nachhaltigkeit
Wartingergasse 43
8010 Graz

Auftragnehmer TB Umweltgutachten Petz OG

Neumarkt am W., Juli 2020

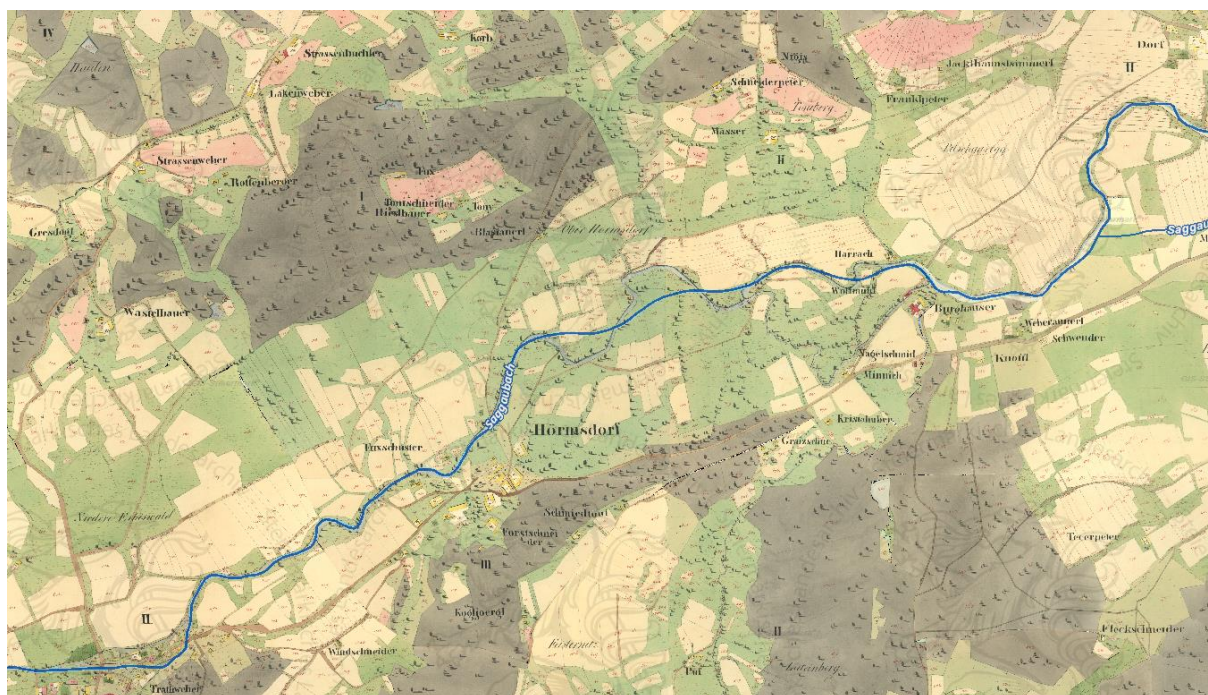
Abb. 2.7: Gegenüberstellung des aktuellen Gewässerverlaufes (blaue Linie) mit dem den historischen Verlauf des Saggaubaches im Bereich von Hornsdorf. (Quelle: GIS Steiermark, Franziszeischer Kataster, Gewässernetz, Stand November 2018).

Der Oberlauf der Saggau war bis nach Saggau durch einen überwiegend gewundenen Verlauf mit einigen Seitenarmen geprägt (Abb. 2.7). Der heutige Gewässerverlauf entspricht über weite Strecken immer noch dem historischen. Dennoch wurden im Oberlauf einzelne Bachwindungen durch begradigte Abschnitte ersetzt und einige Seitenarme (Bereich Pitschgau, Saggau) sind verschwunden (Abb. 2.7). Der Saggaubach-Seitenarm im Bereich von Pitschgau ist in den historischen Aufzeichnungen noch nicht eingezeichnet.

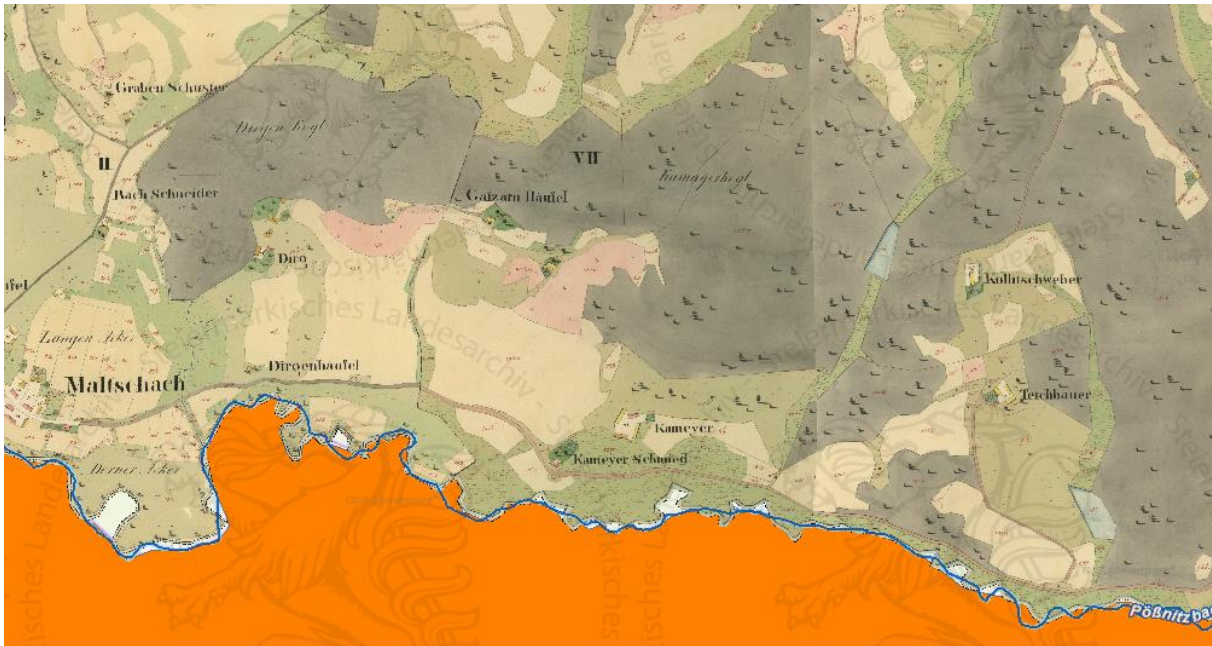
Abb. 2.9: Gegenüberstellung des aktuellen Gewässerverlaufes (blaue Linie) mit dem den historischen Verlauf des Pößnitzbaches im Bereich unterhalb von Leutschach. (Quelle: GIS Steiermark, Franziszeischer Kataster, Gewässernetz, Stand November 2018).

Der Pößnitzbach wies im Bereich zwischen Leutschach und Arnfels einen gewundenen bis stark bogigen Verlauf mit vereinzelt Mäanderschleifen auf (Abb. 2.9). Der heutige Gewässerverlauf lehnt sich zwar größtenteils an den früheren an, dennoch wurde der Pößnitzbach in einigen Abschnitten begradigt und streckenweise verlegt. Bachabwärts der Ortschaft Arnfels war der historische Verlauf sehr geradlinig und gestreckt, was dafür spricht, dass dieser Abschnitt bereits früh anthropogen überformt wurde (Abb. 2.9). Der heutige Verlauf des Pößnitzbaches ist in diesem Abschnitt gegenüber dem historischen deutlich bogiger ausgebildet, wobei die Bögen nur unwesentlich über das ehemalige Gewässerbett hinausragen. Das heutige Erscheinungsbild in diesem Bereich ist naturnahe, wobei die Abschnitte im Bereich von Arnfels und oberhalb der Saggau-mündung verbaut sind.

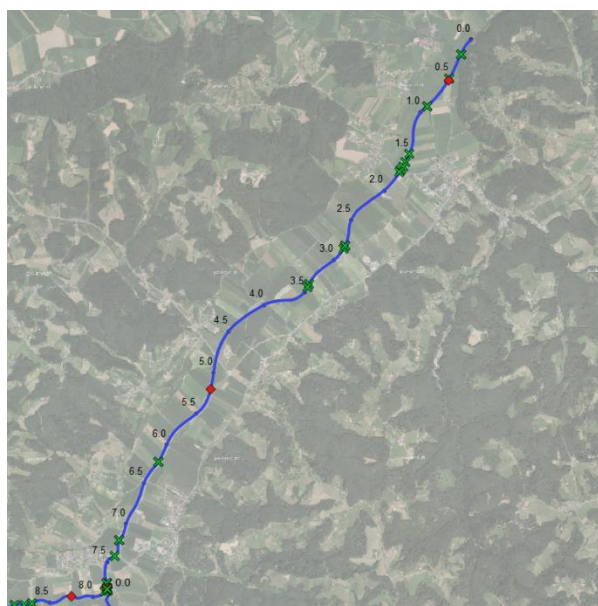
Passierbarkeit der Querbauwerke

- ◆ unpassierbar
- ✕ passierbar

Abb. 3. 1: Querbauwerke im Saggaubach (grüne Markierungen) und deren aktuelle Einstufung der Passierbarkeit (Datengrundlage: Amt der steiermärkischen Landesregierung).

In allen drei OWK treten zahlreiche Querbauwerke auf, welche die Gewässersohle stabilisieren, die Sohldynamik einschränken und folglich zu einer Degradation an natürlichen Sohlstrukturen führen (Abb. 3.1). Einige dieser Querbauwerke sind für Fische bzw. einzelne Arten oder Größenklassen nicht passierbar und stellen somit eine Einschränkung der Konnektivität und folglich durch die Fragmentierung der Lebensräume ein erhebliches Defizit dar. In Summe sind in den drei untersuchten Abschnitten des Saggaubaches 125 Querbauwerke verzeichnet (Datenquelle: Amt der steiermärkischen Landesregierung, Abb. 3.1).

Im Zuge der aktuellen Erhebung wurden 17 Querbauwerke sowie eine natürliche Felschwelle als unpassierbar (oder zumindest nur für bestimmte Arten und Altersklassen passierbar) eingestuft (Tab. 3.4). Die meisten Querbauwerke sind in den oberen beiden OWK zu finden. Als unpassierbar eingestufte Querbauwerke treten jedoch in allen drei OWK auf (Abb. 3.1).

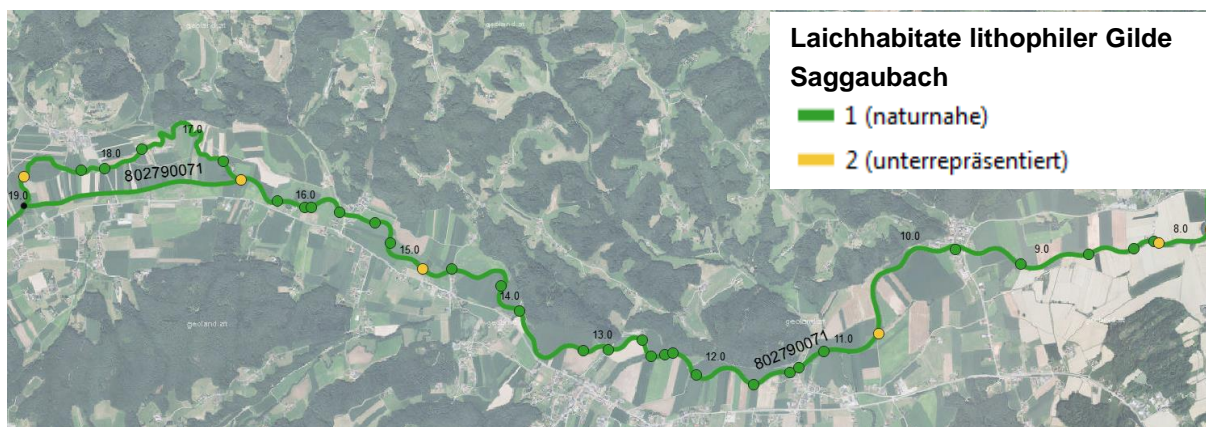
Abb. 3.12: Einstufung der Laichhabitate der lithophilen Gilde im OWK 802790071 anhand der Kartierung (Punkte) des Saggaubaches.

Laichmöglichkeiten für lithophile Fischarten waren grundsätzlich im gesamten Oberflächengewässerkörper gegeben (Abb. 3.12). Für die psammophile Gilde waren lediglich lokale Sandbuchten und sandige Bereiche vorhanden, weshalb die meisten Kartierungspunkte mit punktuell (3) eingestuft wurden (Abb. 3.13). Laichhabitats für Vertreter der phytophilan Gilde waren nur über kurze Strecken bzw. überwiegend nur punktuell vorhanden (Abb. 3.14).

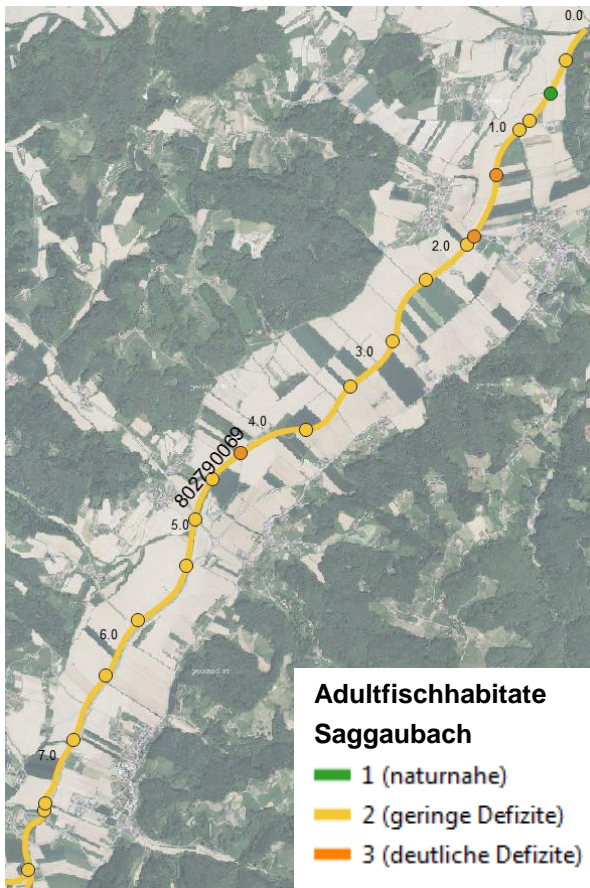
Der unterste OWK wies in Summe leichte Defizite hinsichtlich der Verfügbarkeit von geeigneten Habitaten für Adultfische auf (3.15). An der Mehrheit der Kartierungspunkte traten leichte Defizite in Form von fehlenden Sohlstrukturen auf.

Abb. 3.15: Einstufung der Adultfischhabitate des OWK 802790069 anhand der Kartierung (Punkte) des Saggaubaches.

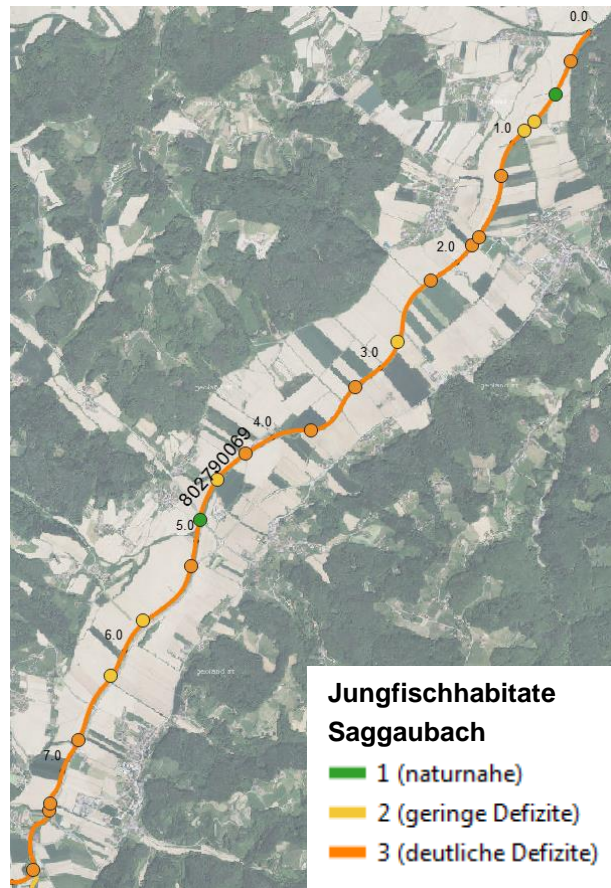
Abb. 3.16: Einstufung der Jungfischhabitate des OWK 802790069 anhand der Kartierung (Punkte) des Saggaubaches.

Die Habitatverfügbarkeit für Jungfische wies in diesem OWK in Summe deutliche Defizite auf (Abb. 3.16). An den meisten Kartierungspunkten waren deutliche Defizite in der Verteilung der Jungfischhabitate festzustellen. Nur wenige Teilbereiche zeigten geringe Defizite oder naturnahe Habitatverteilungen (Abb. 3.16).

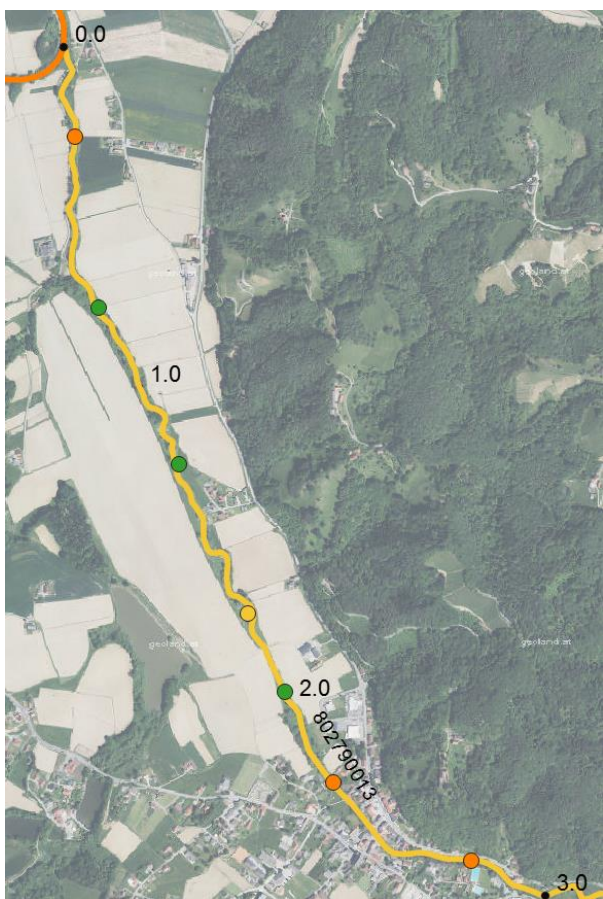
Abb. 3.29: Einstufung der Laichhabitate der psammophilen Gilde im OWK 802790013 anhand der Kartierung (Punkte) des Pößnitzbaches.

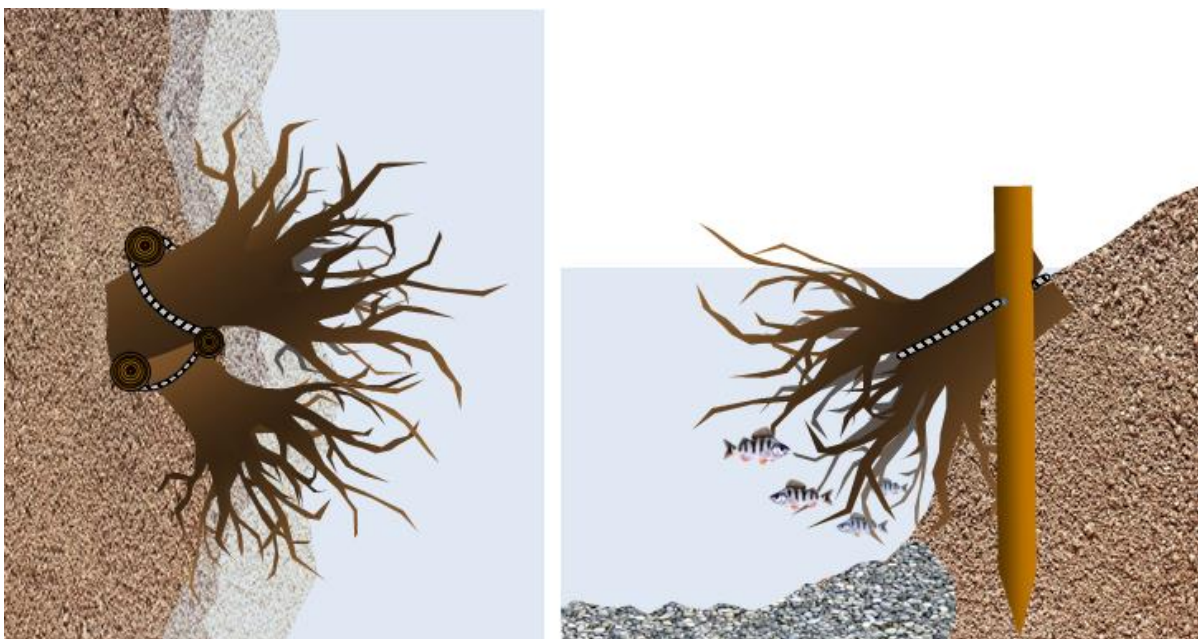
Abb. 5.5: Typskizzen von Wurzelstöcken als Strukturelemente und deren Verankerung mittels Piloten und Stahlseilen. Darstellung: © TB Umweltgutachten Petz.

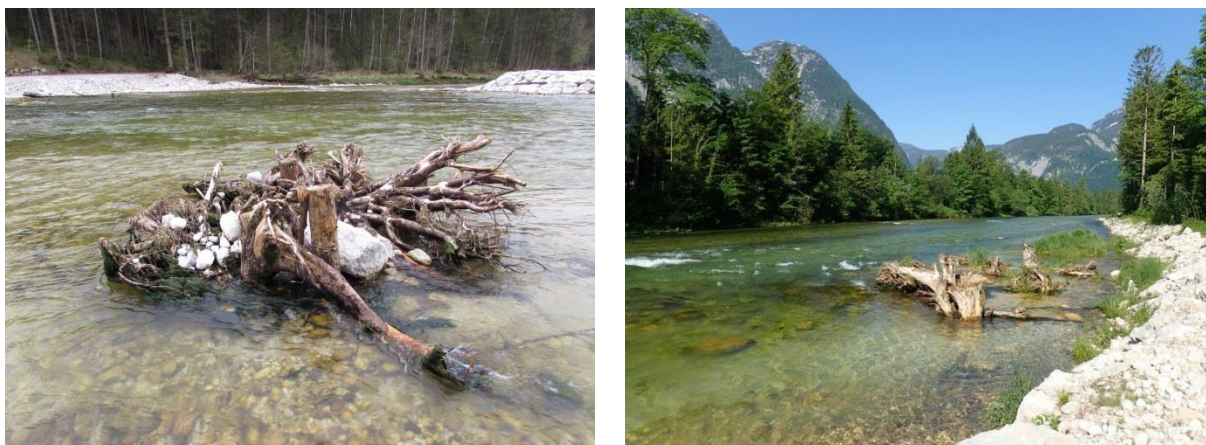
Abb. 5.6: Beispiele von Strukturelementen aus Wurzelstöcken.

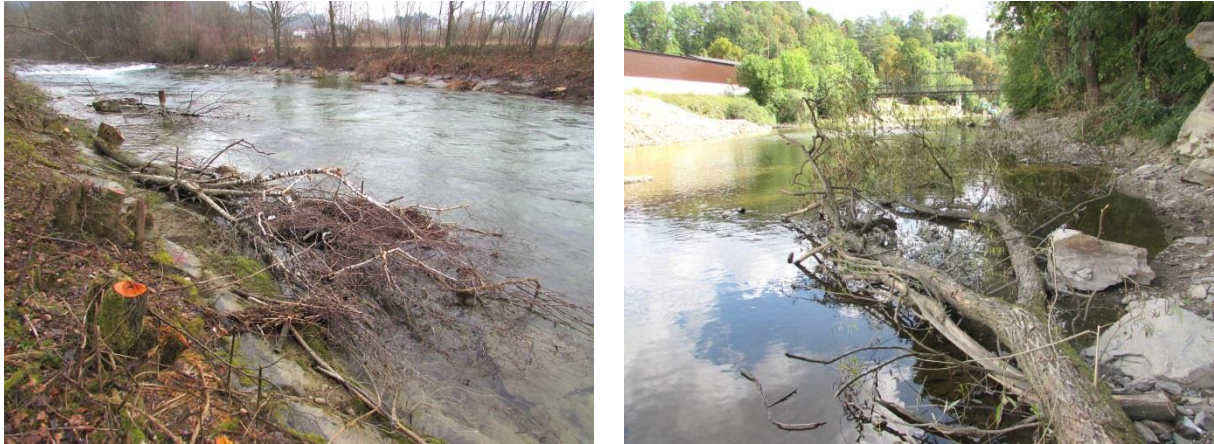
Abb. 5.8: Beispiele von Strukturelementen aus Raubäumen.

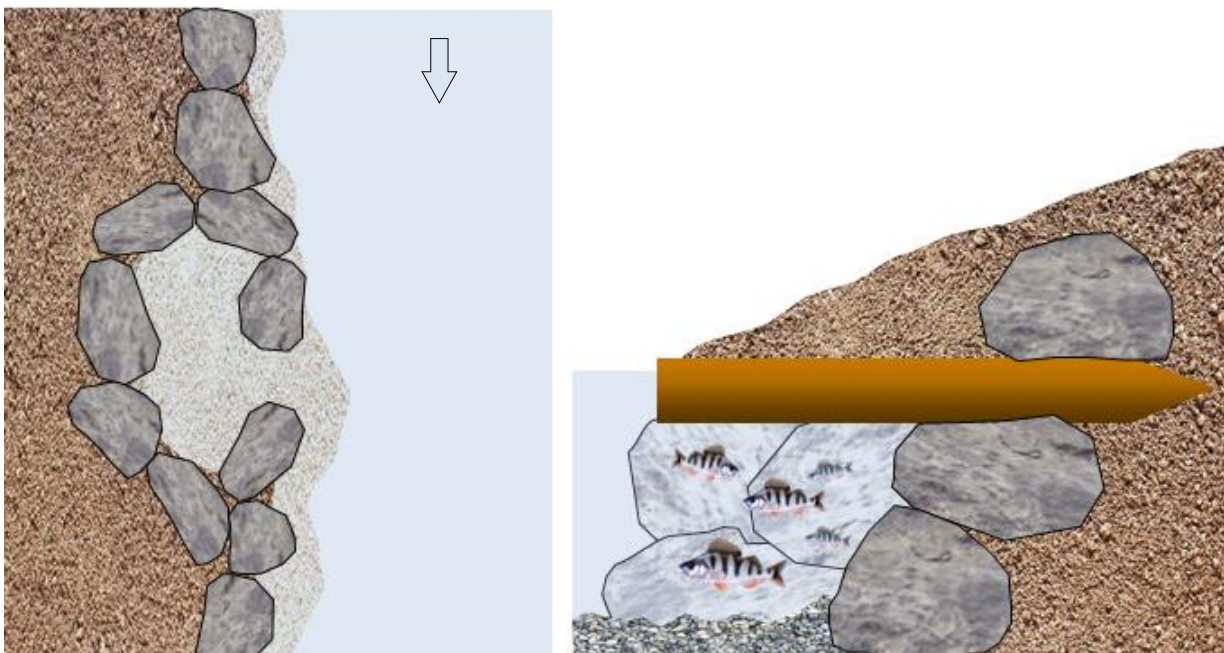
Abb. 5.9: Typskizze (Grundriss links, Querschnitt rechts) einer Steinhöhle als strömungsberuhigter Unterstand für diverse Fischarten. Darstellung: © TB Umweltgutachten Petz.
